El periodo sísmico
de
"La Canal de Berdún" (Pirineos)
1923-1925

A. REY PASTOR

Estación Sismológica de Toledo

TOLEDO.—1931

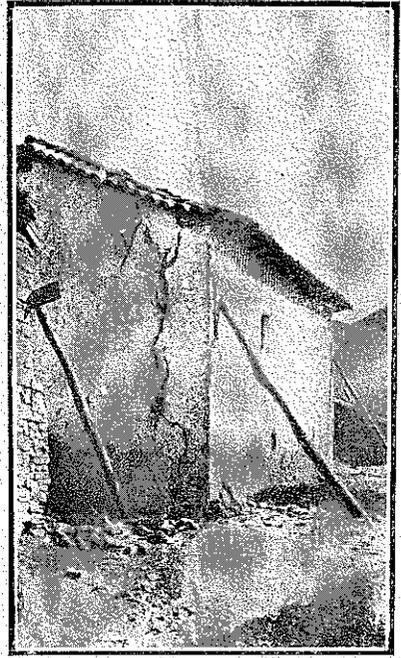
Fig. 16 Casa agrietada en Martes

En una casa de sólida edificación, con buena sillería en los ángulos, armaduras completas en la cubierta, etc., los efectos fueron de escasa importancia, limitados a destrucción de tabiquería, ya en mal estado anteriormente. En general, la mayoría de las viviendas han quedado ruinosas, sin condiciones de habitabilidad, y todas ellas muy expuestas a ir aumentando las dimensiones de sus grietas por las sucesivas réplicas (figs. 15, 16 y 17).

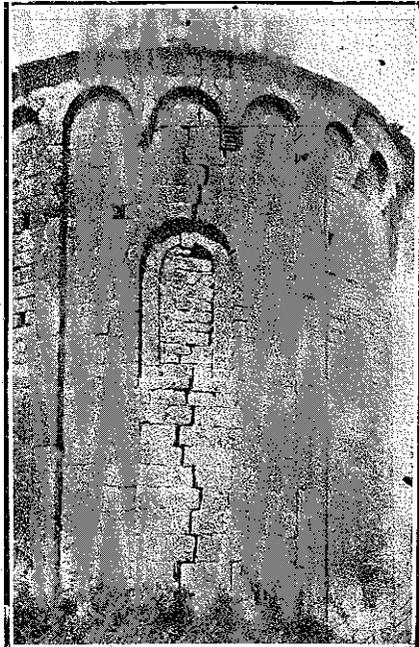
Fig. 20 Abside de la Iglesia de Bagüés
