Nuevos regadíos en Gallur

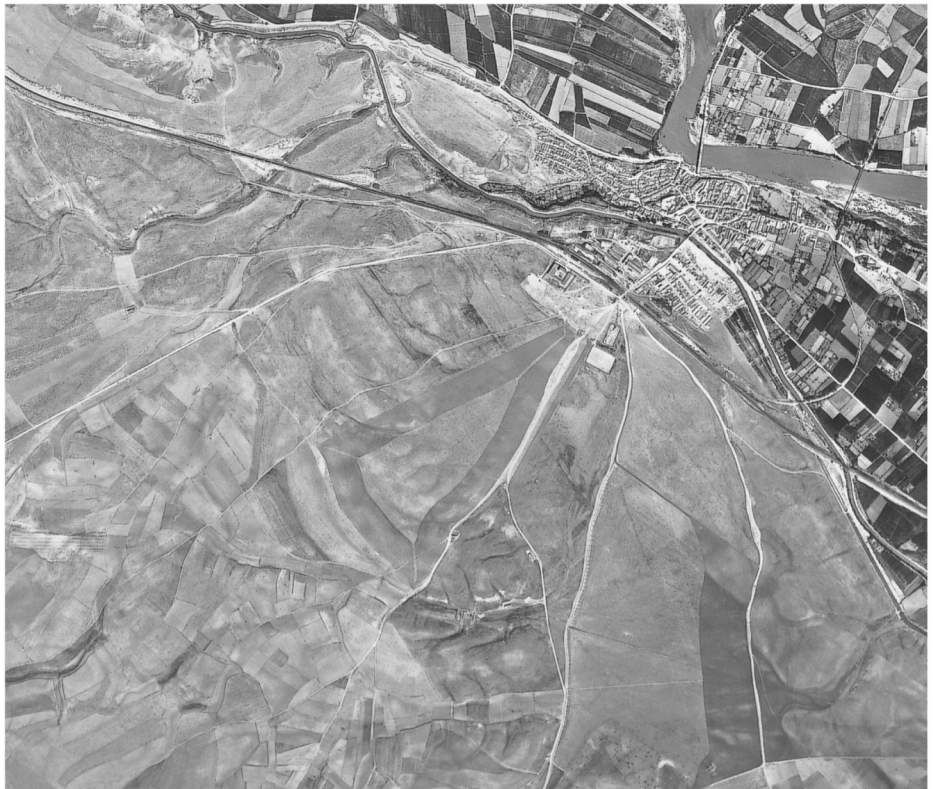
Fotograma de la localidad de Gallur tomado en el mes de abril de 1978.

(Foto: CECAF. Escala original: 1/33.000)

La fotografía aérea del vuelo de 1978 está realizada a finales de abril cuando los campos se encuentran todavía en todo su verdor primaveral, pero aún así las diferencias de tonalidad permiten distinguir entre las tonalidades oscuras del regadío situado al norte del Canal Imperial de Aragón a su paso por la localidad zaragozana de Gallur, y la mitad meridional de la fotografía, en la que las tonalidades grisáceas más claras advierten tanto de su menor disponibilidad de agua como de la menor evolución de sus suelos.

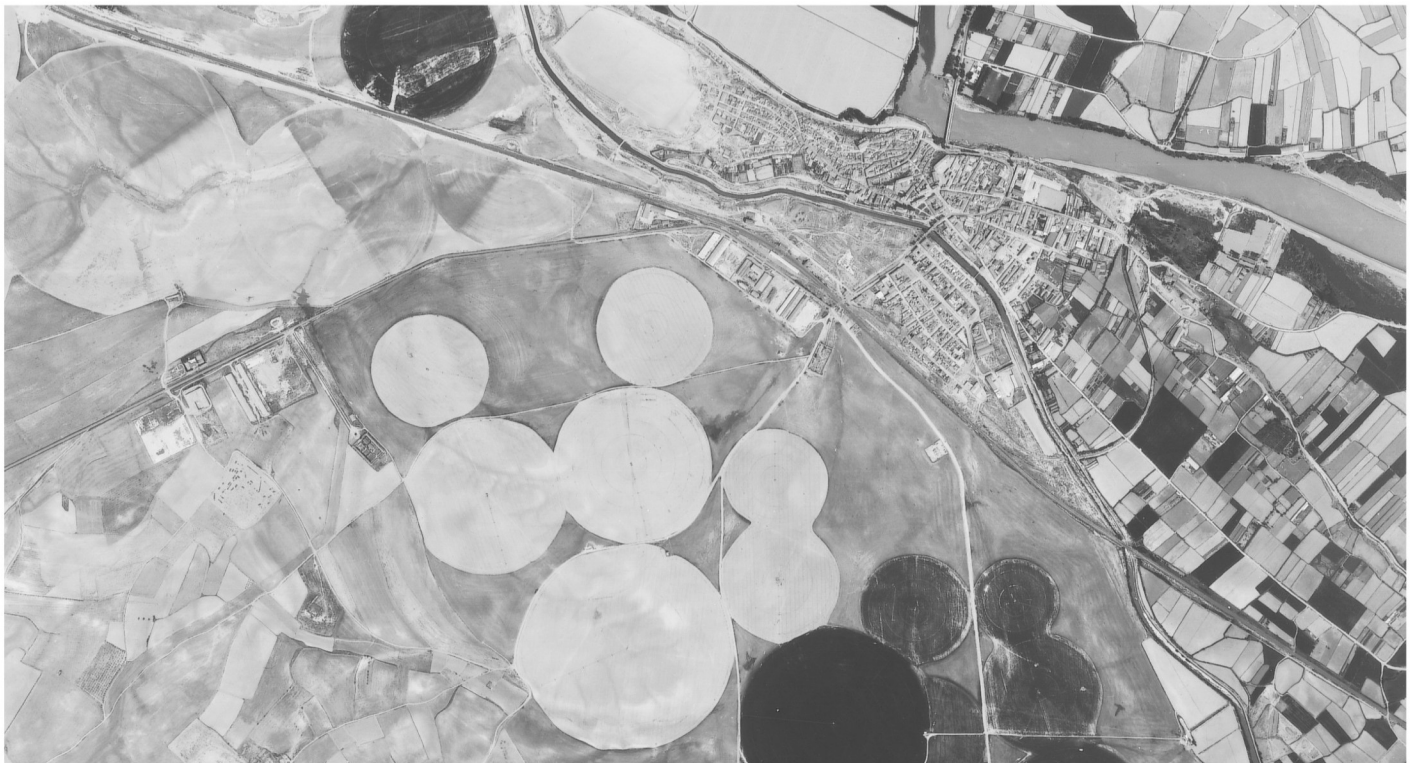
Fotograma de los cultivos de regadío del mes de mayo de 1986.

(Foto: CECAF. Escala original: 1/18.000)

El trazado de este canal, realizado en el siglo XVIII, y la línea del ferrocarril de Zaragoza a Bilbao, permanecen en la fotografía realizada en agosto de 1986 como elementos fácilmente reconocibles, pero también se encuentran numerosas variaciones respecto a aquella que hablan de la evolución territorial del entorno de Gallur.

Entre los elementos más sobresalientes llaman poderosamente la atención los nuevos regadíos, de formas circulares y radios diferenciados que han sido un intento de aumentar la superficie de riegos, aunque para ello hayan tenido necesidad de recurrir a la elevación y bombeo de las aguas con la finalidad de regar la terraza superior en la que se encuentra la estación de ferrocarril. Junto a ellos, una serie de nuevos edificios de uso agrario indican la revitalización de Gallur a la que vienen a unirse, además, al amparo de las disponibilidades de agua y las buenas comunicaciones con la capital zaragozana, una nueva urbanización en la que se ve

La nueva autopista A-68, paralela a la nacional 232 por el sur, habla asimismo de la metamorfización del espacio que, sin embargo, tiene su aspecto negativo en la desaparición del antiguo ferrocarril de las Cinco Villas cuya señal más evidente en la fotografía aérea de 1986 es la desaparición del puente ferroviario sobre el Ebro del que únicamente se reconoce la pilastra central. También ha desaparecido una de

las isletas del Ebro, cortada ahora por el curso fluvial donde antaño se refugiaba buena parte de la fauna silvestre.

Una nueva lectura en detalle nos permite adivinar el proceso de concentración de las explotaciones agrarias puesto de manifiesto en el menor número de parcelas que se reconocen en la foto más reciente respecto de la de 1978 en el regadío próximo al Ebro así como el nuevo crecimiento de Gallur hacia la terraza superior, en el espacio comprendido entre el Canal y el ferrocarril. ●
